## GUTACHTEN

zum Verkehrswert (gemäß § 194 Baugesetzbuch)  
der Grundstücke

**Brakeler Straße 35, 37671 Höxter-Ottbergen**  
**bebaut mit Industrie-Gebäuden einer ehemaligen Kartonfabrik**  
(Liquidations-Objekt / die Gebäude sind abbruchreif)

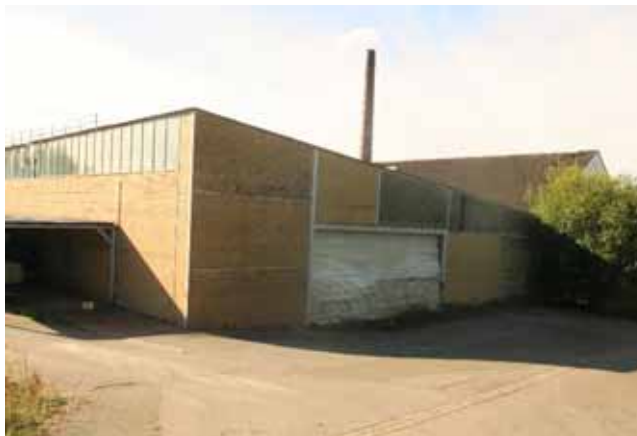
Blick von Norden auf das „Altpapierlager“ (1 von 9 Gebäuden)

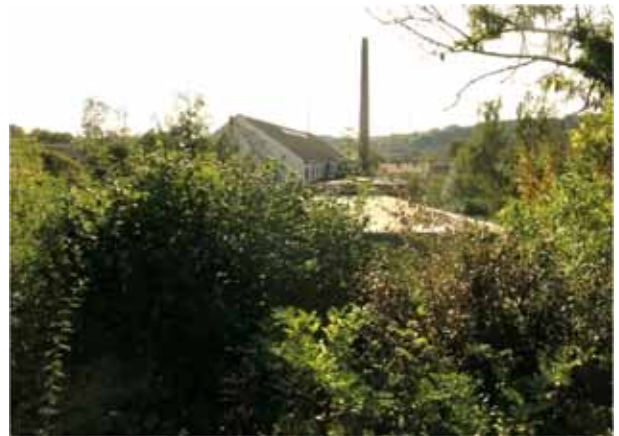
Blick von Nordosten über das zugewucherte Grundstück

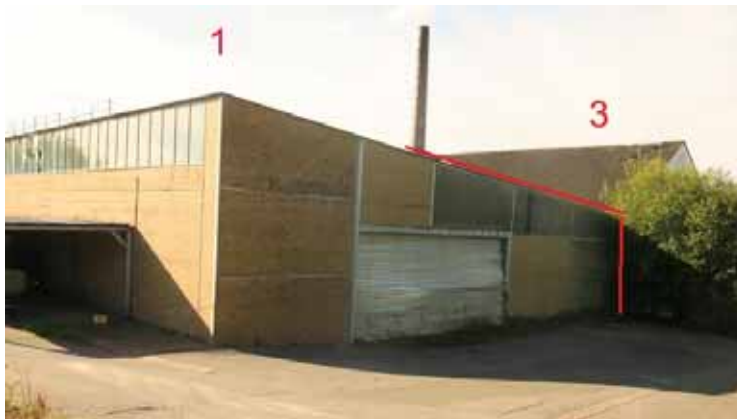
Ansicht von Norden

- 1-geschossiges Gebäude
- Dachgeschoss voll ausgebaut
- Rahmenkonstruktion mit Ausmauerungen
- flaches Pultdach
- Baujahr ca. 1955
- tlw. Umbauten und Modernisierungen um 2001

Grundriss	rechteckig, ca. 36,5 m x 30,5 m
Raumhöhen	ca. 6 – 8 m
Gründung	Fundamente und Sohle aus Stahlbeton
Tragkonstruktion	Stahl-Fachwerkträgern
Dachkonstruktion und Eindeckung	Faserzement-Wellplatten auf Stahl-Pfetten Rinnen und Fallrohre aus Zinkblech, tlw. auch PVC

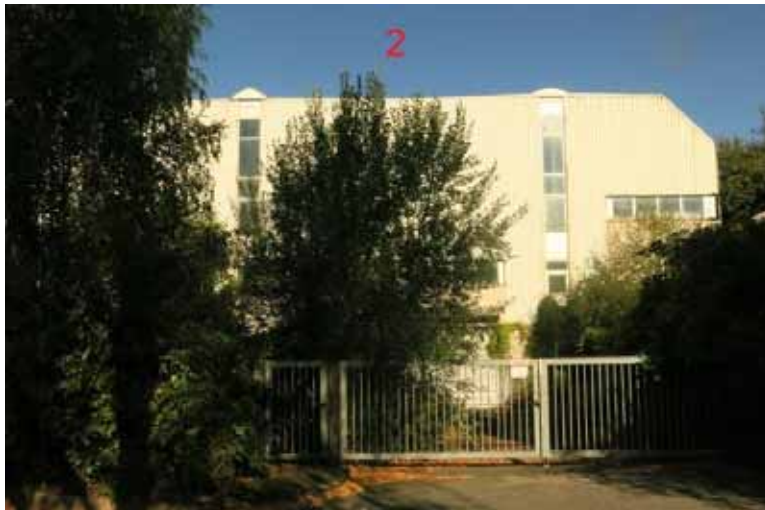
Ansicht von Süden

- 2-3-geschossiges Gebäude
- (Hanglage: Zwischen- und Untergeschosse / Souterrain nach Süden)
- Stahlbeton-Rahmenkonstruktion
- Flachdach mit traufseitigen Walmen
- Urbaujahr nicht bekannt
- maßgebliche Umbauten und Modernisierungen 1989

Grundriss	annähernd quadratisch, ca. 31,5 m x 30,5 m betriebsbedingte Einbauten / Zuschnitte
Raumhöhen	Untergeschoss (UG) ca. 4,6 m Zwischengeschoss (ZG) ca. 3,2 Erdgeschoss (EG) ca. 6,0 m
Gründung	Fundamente und Sohle aus Stahlbeton

Tragkonstruktion	Stahlbeton- und Stahlrahmen-Konstruktion
Dachkonstruktion und Eindeckung	Flach geneigtes Dach Traufseiten gewalmt; Stahlträger-Konstruktion; Stahl-Trapezbleche auf Stahl-Pfetten
Außenwände	Stahlpaneele und Fertigbetonelemente an Stahlbeton-Rahmen
Fassade	Stahltrapezbleche
Fenster, Türen / Tore	Überwiegend Leichtmetallfenster mit Iso-Verglasung Stahltüren; Leichtmetall-Rolltor
Decken	ohne (Halle)
Fußböden	Zementestrich / Beton, abgerieben
Innenwände	ohne (Halle)
Treppen	Stahltreppen mit Gitterrosten
Elektroinstallation	Stromanschluss
Sanitärinstallation	keine
Heizung	ohne

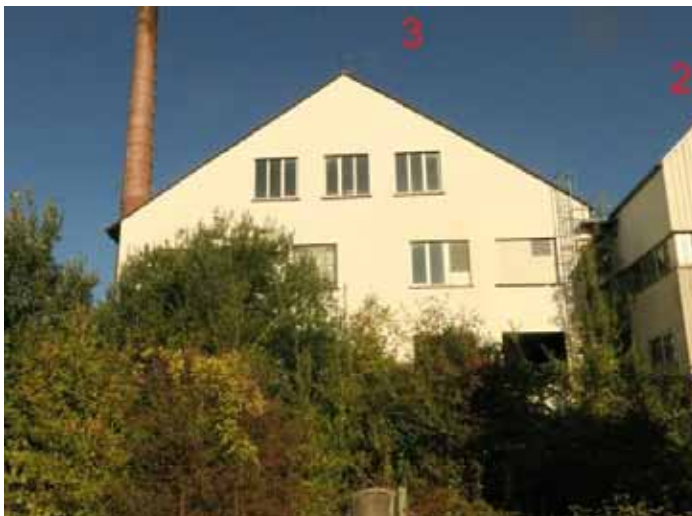
Ansicht von Süden

- 2-geschossiges Gebäude mit Dachgeschoss
- (Hanglage: Untergeschoss / Souterrain nach Süden)
- Dachgeschoss tlw. genutzt
- Massivkonstruktion; Mauerwerk mit Betondecken
- Satteldach
- Urbaujahr ca. 1953
- tlw. Umbauten und Modernisierungen um 1989

Grundriss	rechteckig, ca. 20 m x 64 m betriebsbedingte Einbauten / Zuschnitte
-----------	--

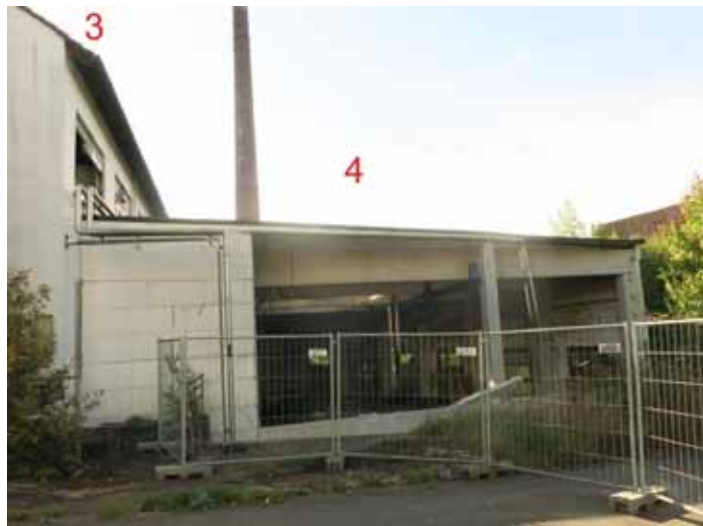
Ansicht von Nordwesten

- 1-geschossiges Gebäude
- Stahlbeton-Rahmenkonstruktion
- Flachdach
- Urbaujahr 1998

Grundriss	grob trapezförmig, ca. 32,5 m i. M. x 12 – 18 m offener (hallenartiger) Grundriss
Raumhöhen	Erdgeschoss (EG) ca. 5,5 m
Gründung Tragkonstruktion	Fundamente und Sohle aus Stahlbeton Stahlbetonrahmen-Konstruktion
Dachkonstruktion und Eindeckung	Flach geneigtes Dach; Porenbetonplatten auf Beton- Rahmenbindern als Decken-/Dachkonstruktion Abdichtung als bituminöse Abklebung o. glw.
Außenwände	Porenbetonplatten, imprägniert; waagrecht an Betonstützen montiert
Fassade	s. Außenwände
Fenster, Türen / Tore	Leichtmetallfenster und tlw. Kunststofffenster mit Iso- Verglasung; zweiflügelige Leichtmetall-Türen,
Decken	s. Dach
Fußböden	Zementestrich / Beton, abgerieben
Innenwände	ohne (Halle)
Treppen	ohne
Elektroinstallation	Stromanschluss
Sanitärinstallation	keine
Heizung	ohne

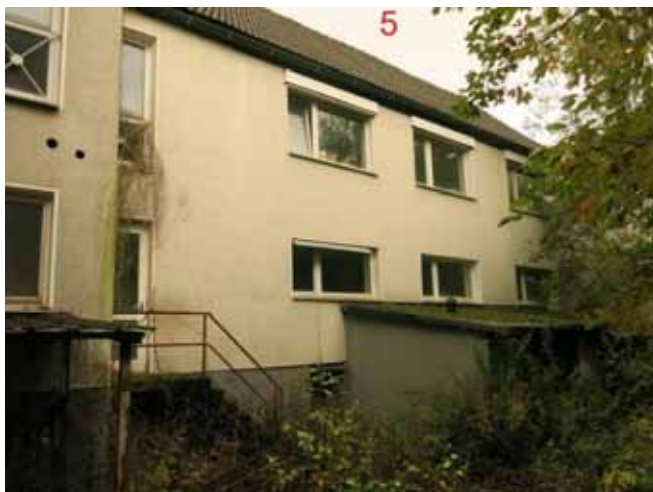
Ansicht von Südosten

- 2-geschossiges Gebäude mit Satteldach
- Teilunterkellerung
- Massivkonstruktion; Mauerwerk mit Betondecken
- Urbaujahr ca. 1920
- Umbauten und Modernisierungen um 1993

Grundriss	rechteckig, ca. 23,5 m x 10 m + 10 m x 3,5 m nutzungsentsprechende Grundrisse mit Büro- und Zubehörräumen
Raumhöhen	UG ca. 1,9 m EG ca. 2,7 m OG ca. 2,5 m DG ca. 2,2 m
Gründung	Fundamente und Sohle aus Beton
Tragkonstruktion	Mauerwerk
Dachkonstruktion und Eindeckung	Satteldach als Pfettendach-Konstruktion mit zweifach stehendem Dachstuhl; Ton-Pfannen auf Lattung
Außenwände	Mauerwerk
Fassade	Wärmedämmverbundsystem
Fenster, Türen / Tore	Holzfenster mit Iso-Verglasung; im EG vielfach Glasbausteine; Stahltüren; keine Tore
Decken	über KG und EG vermutl. Stahlbetondecke, über OG vermutl. Holzbalkendecke; jeweils unterseitig abgehängt mit Rasterdecken
Fußböden	im KG Zementestrich / Beton, in den Büroräumen PVC, Teppichböden, Fliesen, Naturstein
Innenwände	Mauerwerk, verputzt bzw. Leichtbauwände mit Gipskartonbekleidungen
Treppen	Stahlbetontreppen mit Natursteinbelag; Stahlgeländer
Elektroinstallation	Stromanschluss, nutzungsentsprechende Ausstattung

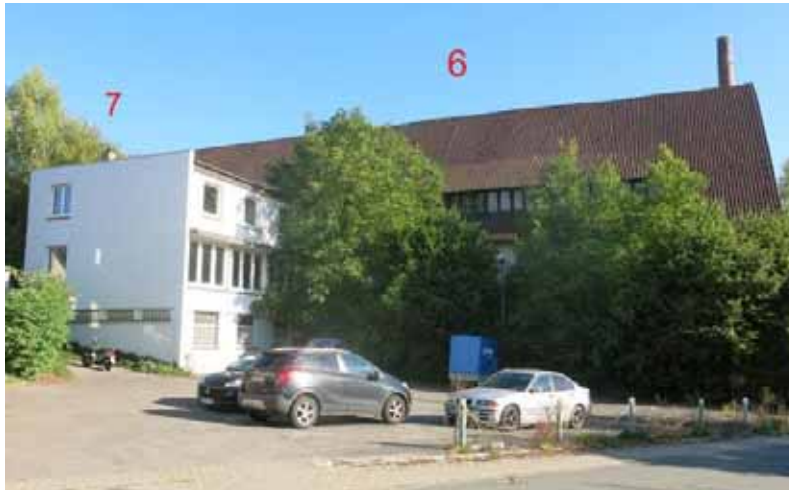
Ansicht von Westen

- 2-geschossiges Gebäude mit Dachgeschoss
- Dachgeschoss genutzt
- Massivkonstruktion; Mauerwerk mit Stahl-Steindecken
- Satteldach
- Urbaujahr ca. 1921
- tlw. Umbauten und Modernisierungen um 1951

Grundriss	rechteckig, ca. 17,5 m x 44,5 m betriebsbedingte Einbauten / Zuschnitte
Raumhöhen	EG ca. 3,3 m OG ca. 2,7 m DG ca. 5,0 m
Gründung	Fundamente und Sohle aus Beton
Tragkonstruktion	Mauerwerk mit innerer Stahl-Rahmenkonstruktion
Dachkonstruktion und Eindeckung	Satteldach als Mehrfach-Pfettendach Ton-Pfannen auf Lattung
Außenwände	Mauerwerk zw. Stahlbetonstützen
Fassade	verputzt und gestrichen
Fenster, Türen / Tore	Stahlfenster mit Einfach-Verglasung; im DG Holzfenster; Stahltüren; Roll- und Schiebetor
Decken	Stahlsteindecken auf Stahl-Rahmenträgern
Fußböden	Zementestrich / Beton, abgerieben
Innenwände	Mauerwerk, überwiegend verputzt, tlw. als Sichtmauerwerk
Treppen	verschiedene Stahlbetontreppen, tlw. Holztreppen
Elektroinstallation	Stromanschluss, einfache Ausstattung
Sanitärinstallation / Heizung	ohne

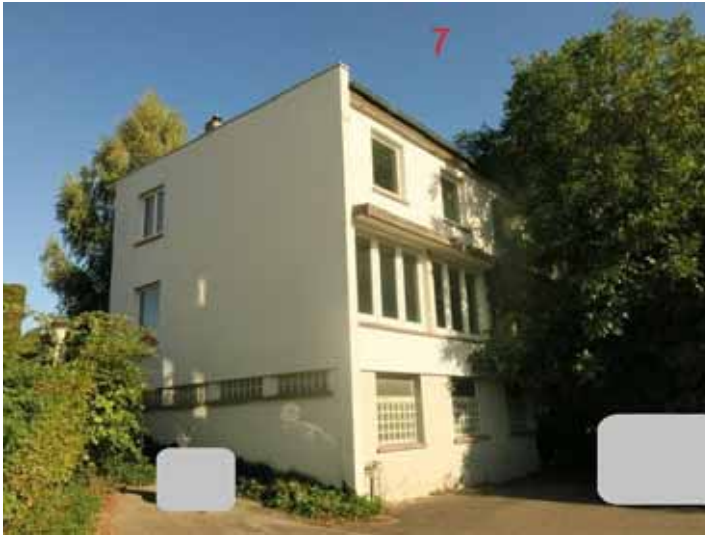
Ansicht von Westen

- 3-geschossiges Gebäude
- nicht unterkellert (UG = Souterrain)
- Massivkonstruktion; Mauerwerk mit Betondecken
- Flachdach
- Urbaujahr ca. 1959
- tlw. Umbauten und Modernisierungen

Grundriss	rechteckig, ca. 13,5 m x 9,5 m nutzungsentsprechende Grundrisse mit (ehem., Wohnung und Mitarbeiterräumen)
Raumhöhen	UG ca. 2,6 m EG ca. 2,7 m OG ca. 2,5 m
Gründung	Fundamente und Sohle aus Stahlbeton
Tragkonstruktion	Mauerwerk
Dachkonstruktion und Eindeckung	Flachdach aus Beton vermutl. bituminöse Abklebung
Außenwände	Mauerwerk
Fassade	verputzt und gestrichen
Fenster, Türen / Tore	Holz- und Kunststofffenster mit Iso-Verglasung; im UG vielfach Glasbausteine; Eingangstür in Holz
Decken	Stahlbetondecken
Fußböden	PVC, Teppichböden, Fliesen, Kunststein
Innenwände	Mauerwerk, verputzt
Treppen	Stahlbetontreppen

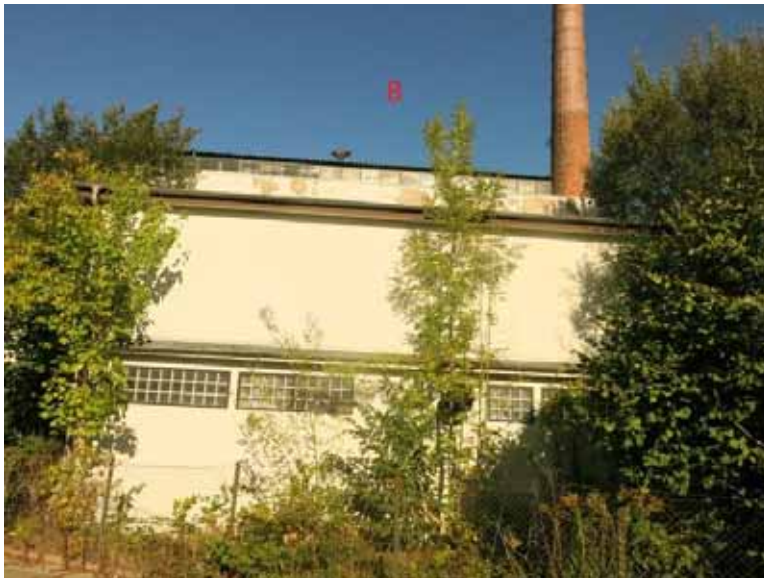
Ansicht von Südosten

- 1-geschossiges Gebäude
- nicht unterkellert
- Mischkonstruktion; Mauerwerk, darüber Stahl-Tragwerk
- Flach geneigtes Dach
- Urbaujahr ca. 1959
- tlw. Umbauten und Modernisierungen

Grundriss	rechteckig, mit Anbauten ca. 24 m x 18 m + 8 m x 12,5 m betriebsbedingte Einbauten / Zuschnitte tlw. halbgeschossig unterkellert
Raumhöhen	Hauptraum ca. 8 m
Gründung	Fundamente und Sohle aus Stahlbeton
Tragkonstruktion	Mauerwerk mit aufgesetzter leichter Stahl- Rahmenkonstruktion
Dachkonstruktion und Eindeckung	Flach geneigtes Dach auf Stahl-Fachwerkbindern Trapezbleche auf Stahlpfetten
Außenwände	Mauerwerk bis ca. 4,5 m, darüber Stahleichtkonstruktion mit Drahtglas in Stahlrahmen
Fassade	Mauerwerk verputzt und gestrichen, darüber Drahtglas

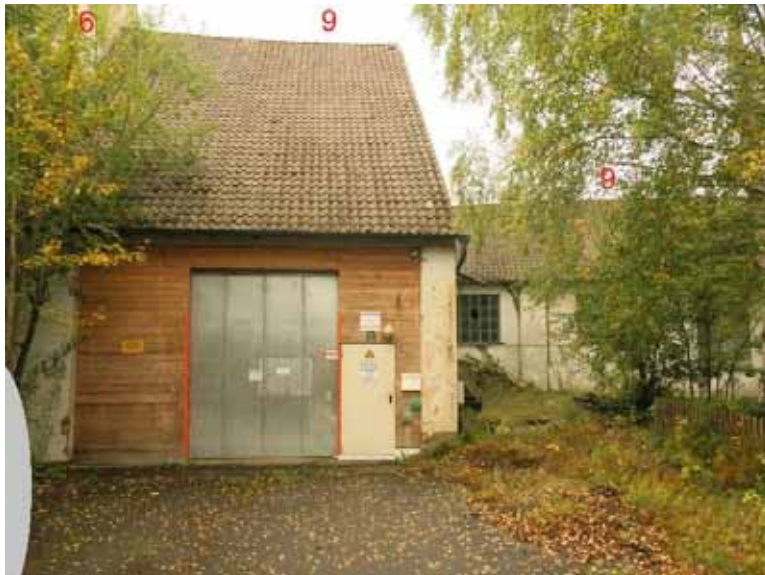
Ansicht von Norden

- 1-geschossiges Gebäude (Anbau an Nr. 6)
- Dachgeschoss nicht ausgebaut
- Massivkonstruktion; Mauerwerk mit Stahl-Steindecken
- Satteldach
- Urbaujahr vermutl. ab 1950
- tlw. Umbauten und Modernisierungen

Grundriss	rechteckig, mit abgewinkelten Anbauten ca. 35 m x 12,5 m + 8 m x 8 m + 11,5 x 6,5 m betriebsbedingte Einbauten / Zuschnitte
-----------	---

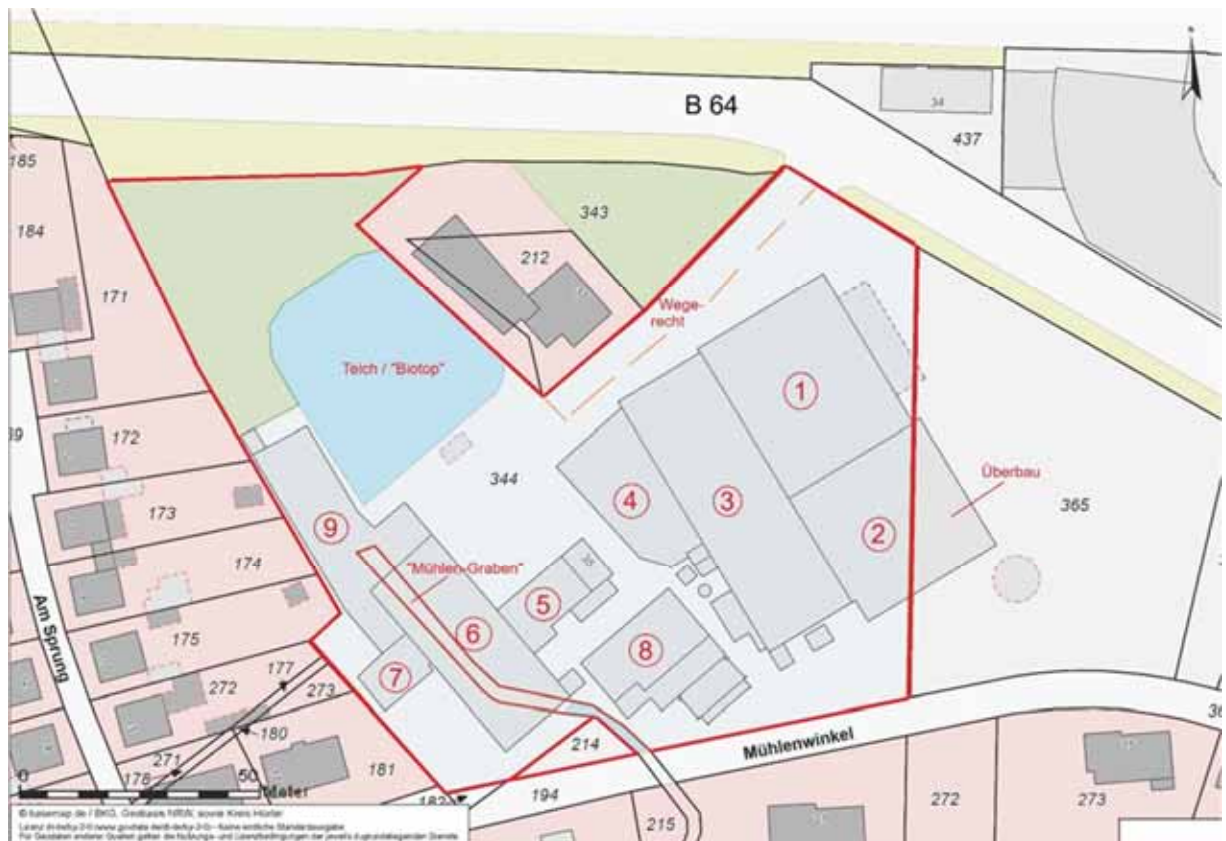
Gemäß Darstellung in der Liegenschaftskarte besteht ein Überbau vom Bewertungsgrundstück Flurstück 344 aus auf das östliche Nachbargrundstück Flurstück 365.

Der Überbau geht von Gebäude Nr. 2, Stoff-Aufbereitung, aus. Diese Gebäude überbaut auf rd. (31 m x 20 m) / 2 = rd. 310 m<sup>2</sup> auf das Flurstück 365.

Da aber das Gebäude 2 als abbruchreif eingeschätzt wird, kann hier ein zukünftiger Rückbau und damit die Beendigung der Situation „Überbau“ unterstellt werden.

Im Zuge der Abbrucharbeiten wäre dann das überbaute Grundstück dann in seinem „ursprünglichen Zustand“ wiederherzustellen.
